编号：HCAP-2021-545（XP）

茂名市电白区林头镇茂林加油站

安全现状评价报告

2021年11月19日

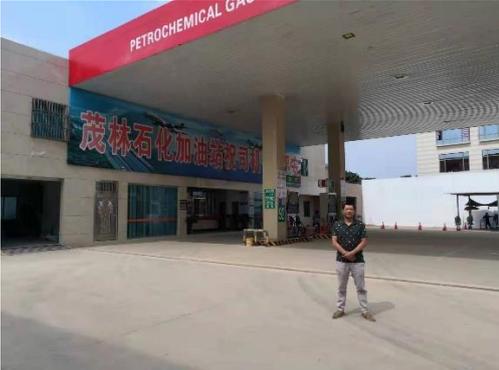
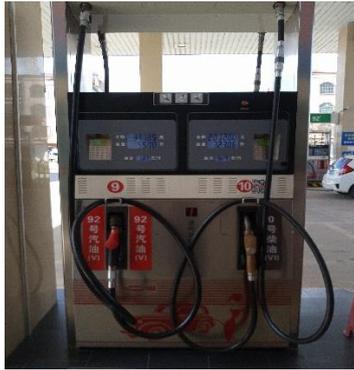
<p>项目负责人：林毅峰 调查时间： 2021.11.09</p>	<p>加油机</p>

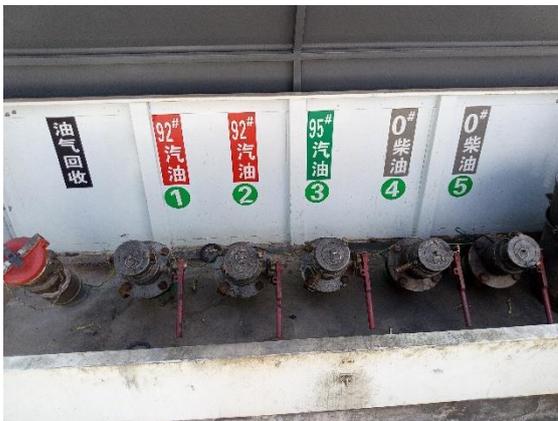
<p>卸油口</p>	<p>操作井</p>

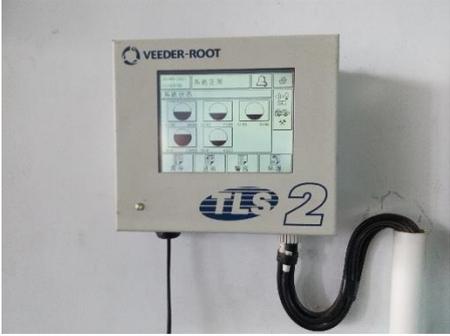
<p>液位仪显示屏</p>	<p>测漏报警系统</p>
