编号：HCAP-2022-057（XP）

中油碧辟韶关市曲江区
宝华山加油站经营有限公司

安全现状评价报告

2022年02月15日

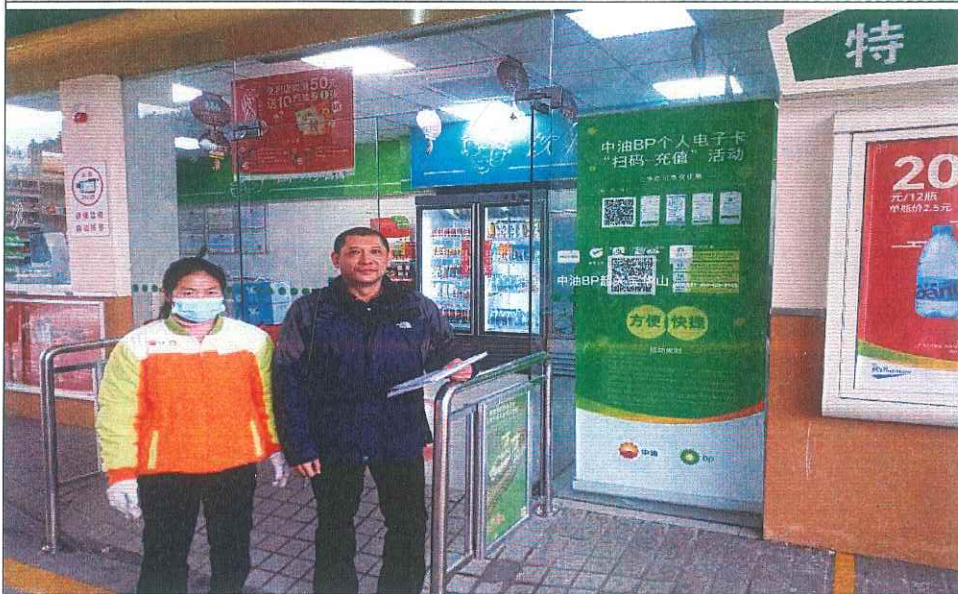
评价组织长现场检查

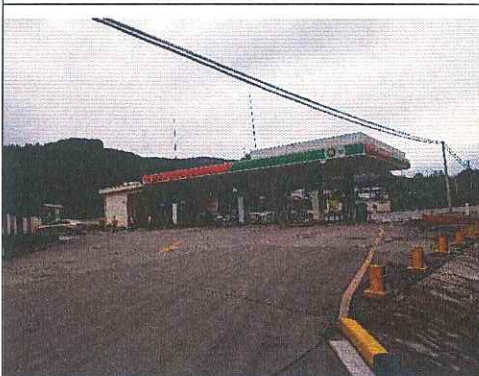
加油站全貌

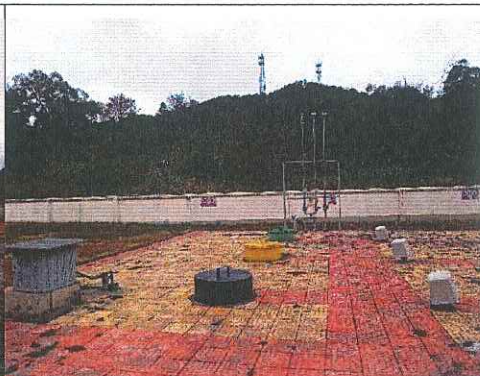
储罐区

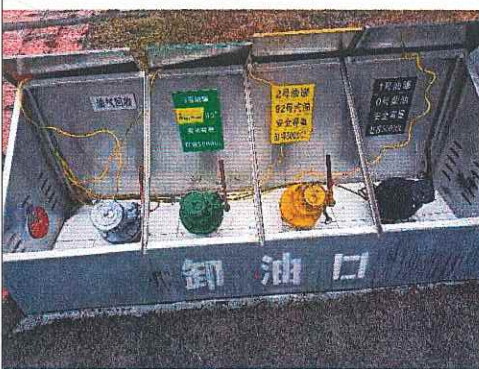
卸油口

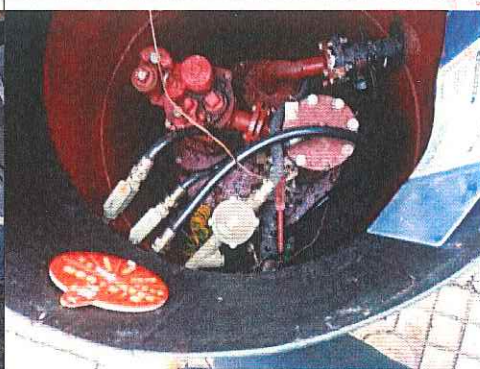
人孔操作井

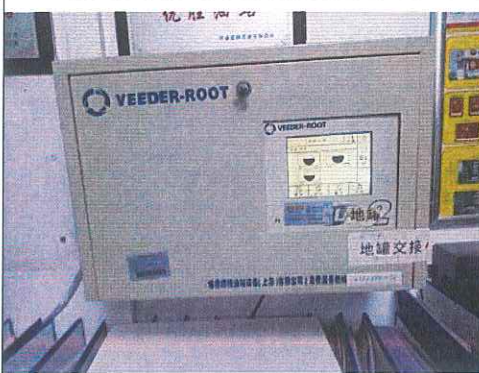
液位监测显示器

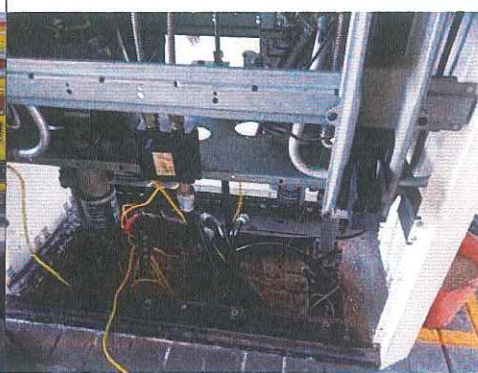
加油机内部

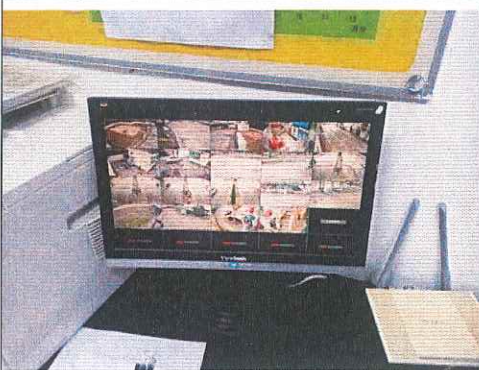
监控显示器

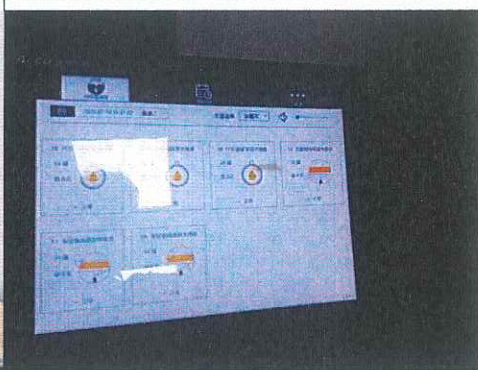
双层罐与双层管渗漏监测显示器

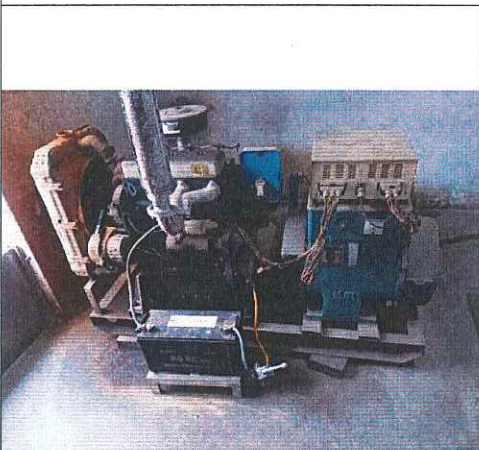
发电机

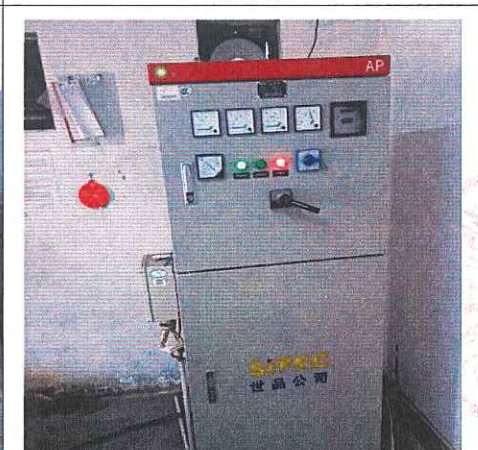
配电柜
