信宜市思贺广华加油站

安全现状评价报告

广东汇成检测技术股份有限公司

2022年06月14日

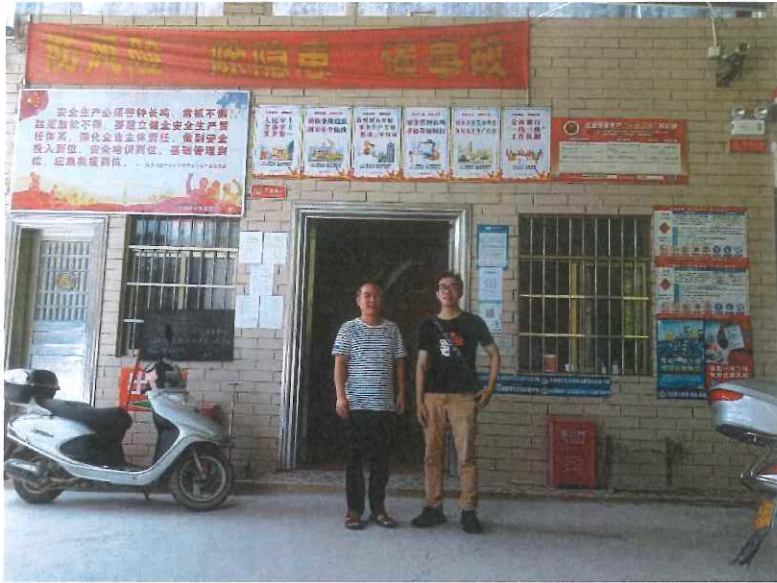
评价公司人员现场检查
