茂名市茂南绿家园农牧有限公司

安全现状评价报告

广东汇成检测技术股份有限公司

2022年07月01日

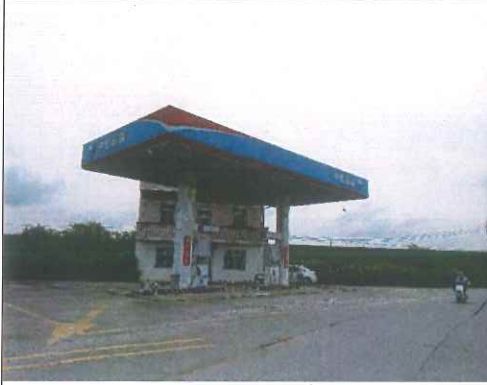
加油站北面

该公司加油站北面：田地，鱼塘，架空电力线（杆高约5m）；东面：乡道（按城市次干路进行评价），田地；南面：居民楼群（每栋居民楼建筑面积小于5000m²，按三类保护物进行评价）；西面：田地，鱼塘。
