编号：HCAP-2022-0070（XP）

茂名市正昂能源科技有限公司

（茂名市高新区西南加油站）

安全现状评价报告

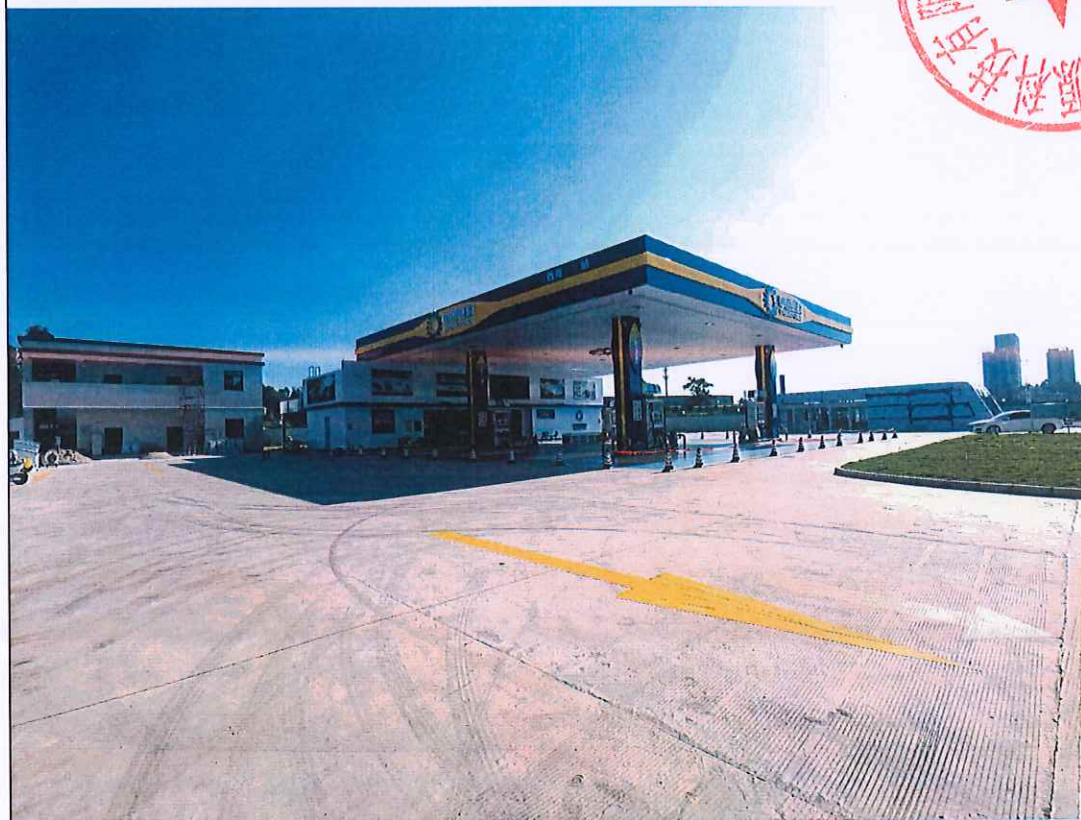
正昂加油站全貌

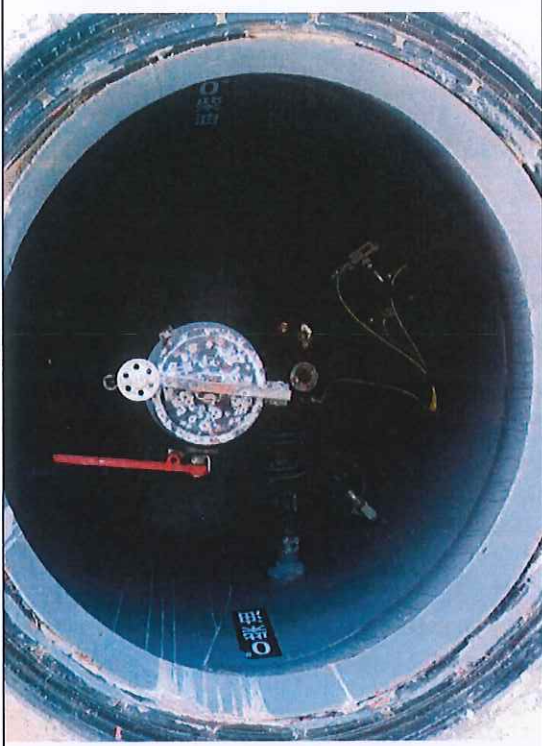
柴油罐操作井

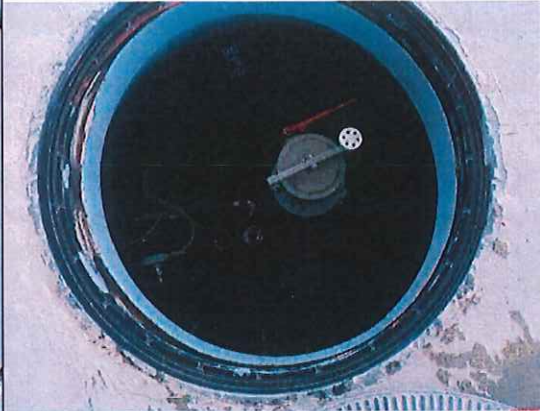
汽油罐操作井

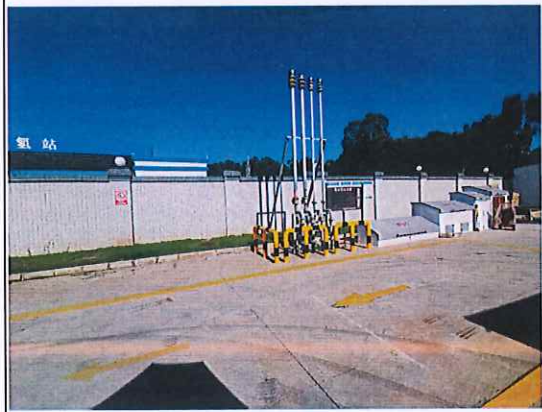
卸油区与通气管

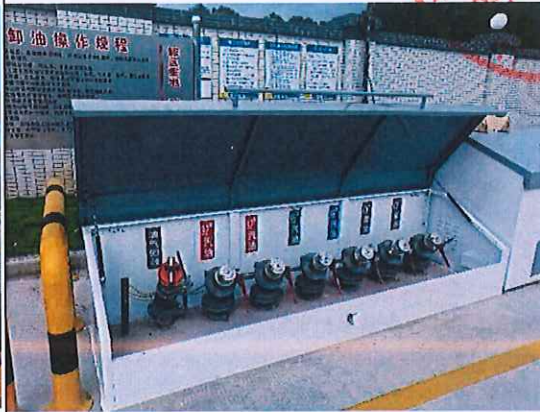
卸油口

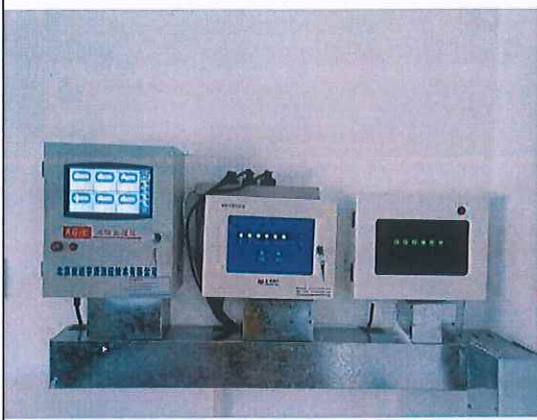
液位仪与油罐、油管在线渗漏监测系统

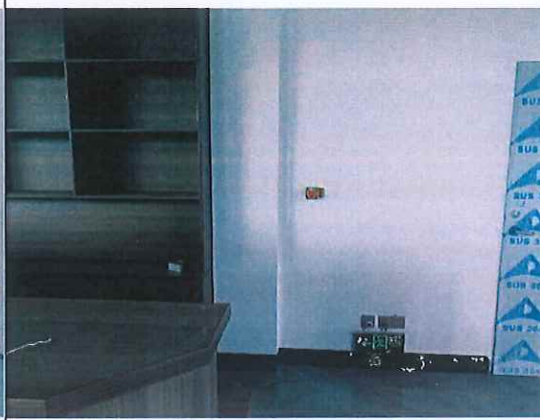
站房内紧急切断按钮

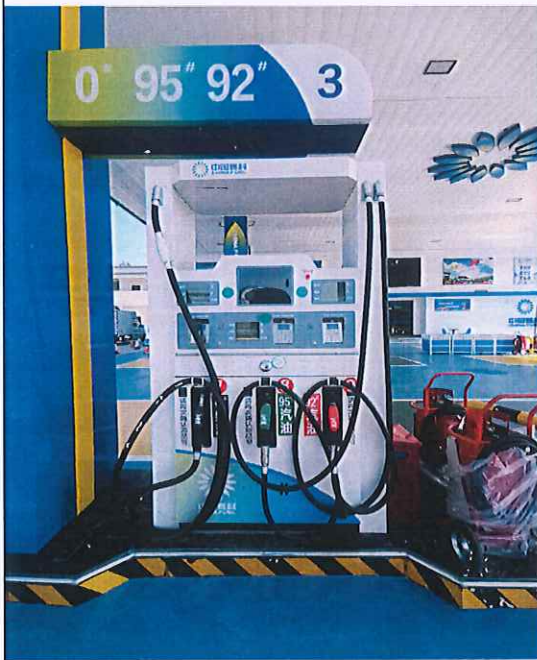
加油机

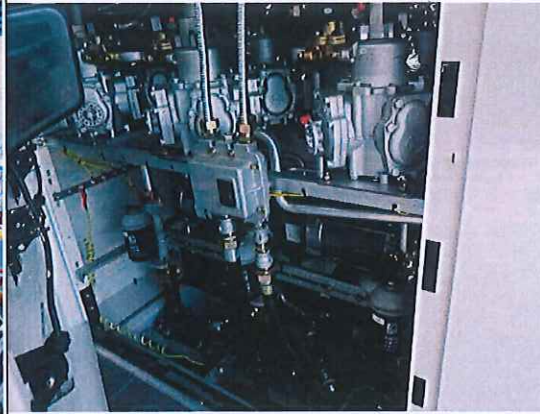
加油机内部

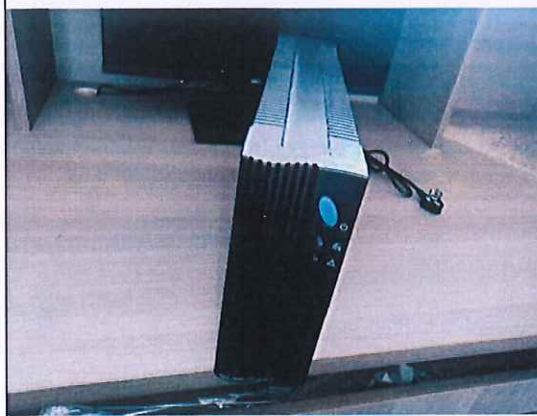
UPS 电源

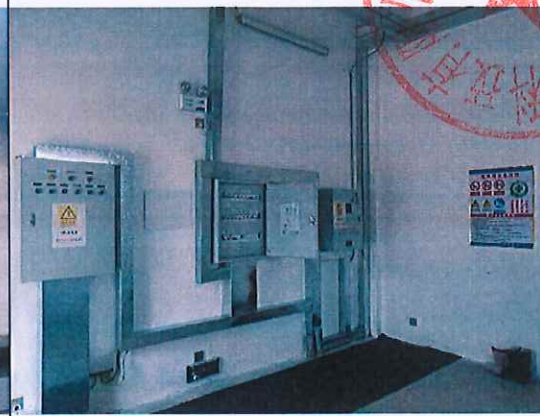
配电柜

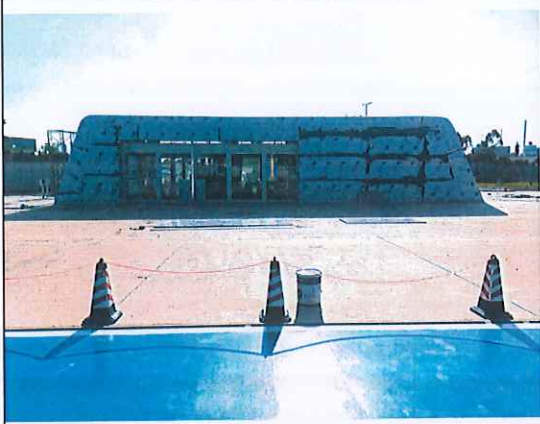
自动洗车机

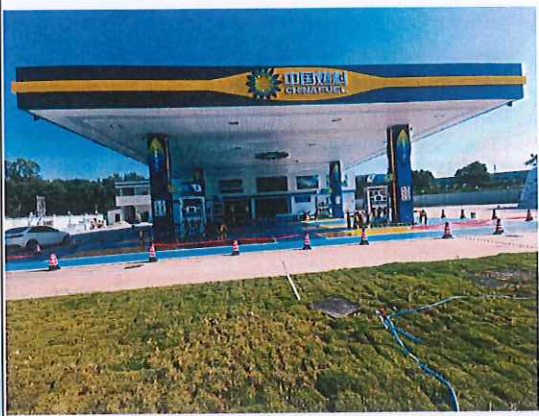
加油区与站房

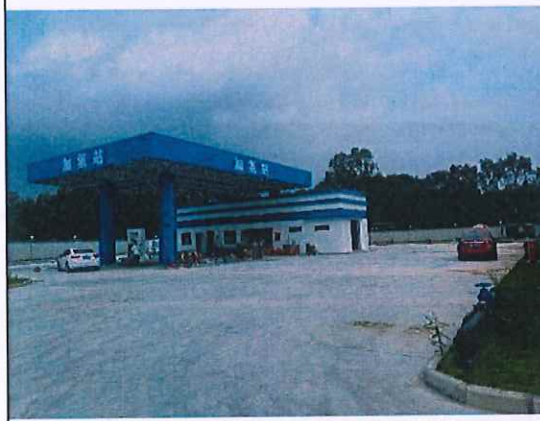
加油站东面

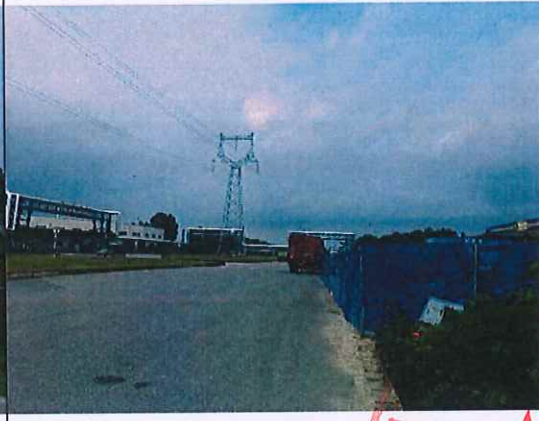
加油站北面

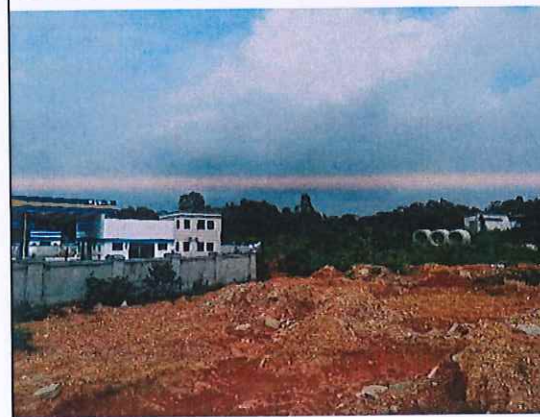
加油站西面

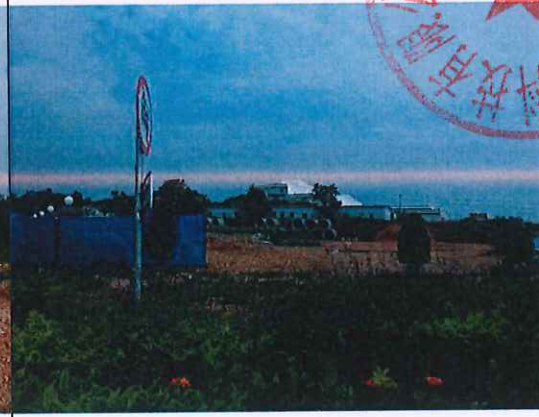
加油站南面
