编号：HCAP-2023-0088（XP）

江门市新会区经能加油站有限公司

安全现状评价报告

广东汇成检测技术股份有限公司

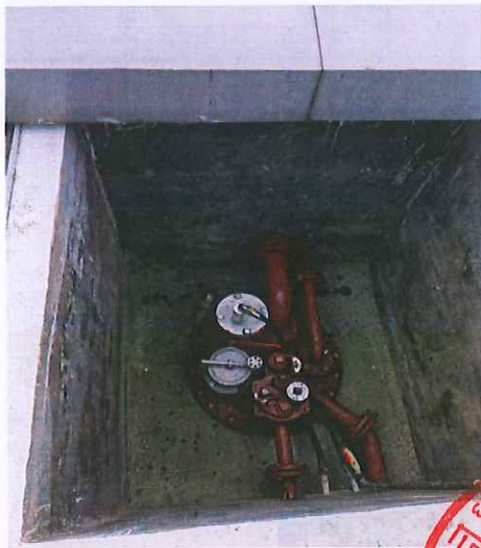
储罐操作井

3.该加油站埋地储罐和储罐操作井属于受限空间，存在中毒和窒息风险。
