编号: HCAP-2023-0054 (XP)

茂名市大器加油站有限公司

## 安全现状评价报告

广东汇成检测技术股份有限公司

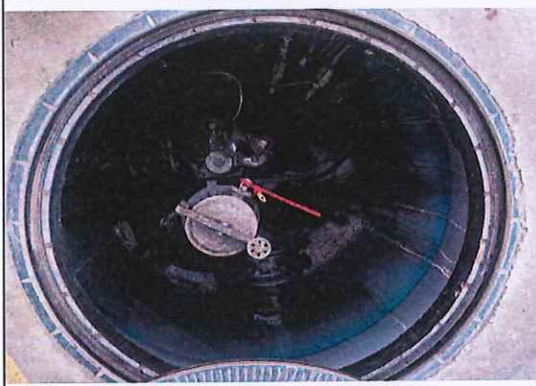
储罐操作井

3.该加油站埋地储罐和储罐操作井属于受限空间,存在中毒和窒息风险。

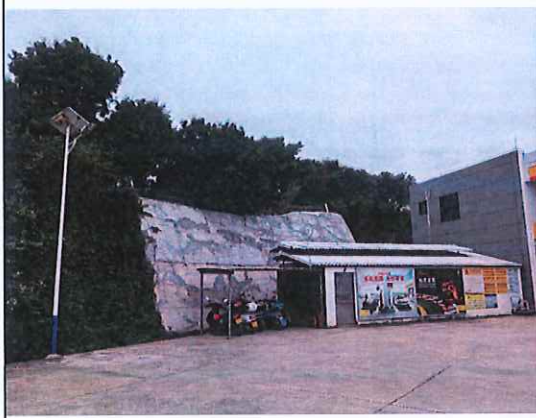
加油站东侧

该加油站位于茂名市电白区林头镇大器村。该加油站东侧为山地。该加油站东南侧设置有引入该加油站配电房的架空电力线路，杆高7m，有绝缘层。该加油站南侧为山地。该加油站西侧为包茂高速延长线，属于城市快速路。该加油站北侧：山地。该加油站周围50m范围内无重要公共建筑物和明火地点或散发火花地点。

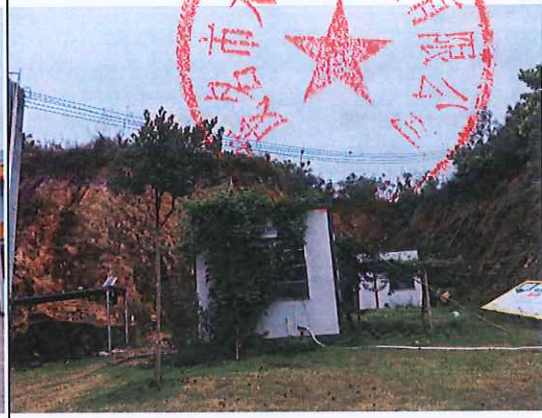
加油站东南侧

站外建（构）筑物		站内汽油（柴油）工艺设备		汽油（柴油）埋地油罐			汽油（柴油）通气管管口、加油机		
		三级站		标准	实测		标准	实测	
		标准	实测		通气管管口	加油机			
城市快速路	西侧包茂高速延长线	5.5 (3)	41 (41)	5 (3)	40 (40)	40 (40)			
架空电力线路	东南侧杆高 7m, 有绝缘层	5 (5)	16 (14)	5 (5)	25 (25)	12 (20)

评价小结：评价组通过实地测量，该油站的加油机、埋地油罐、通气管管口与站外建、构筑物的安全间距符合《汽车加油加气加氢站技术标准》（GB50156-2021）第 4.0.4 的要求。
