《中国石油天然气股份有限公司广东茂名化州市良光加油站安全现状评价》公示表

中国石油天然气股份有限公司
广东茂名化州市良光加油站

安全现状评价报告

广东汇成检测技术股份有限公司

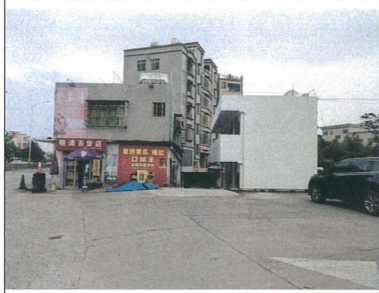
加油站东北侧

该加油站位于化州市良光镇良光路口。该加油站东北侧为2层商住楼，建筑面积约为300m²，为商业营业场所的建筑面积小于2000m²的综合楼，属于三类保护物。该加油站东侧为空地。该加油站南侧为空地。该加油站西侧为空地；土地庙，鉴于该土地庙定期有信徒进行烧香拜神，故按照明火地点进行评价。该加油站北侧为G207国道，按照二级公路进行评价。
