编号：HCAP-2023-0201（23）（XP）

中国石油天然气股份有限公司

广东茂名高州分界加油站

安全现状评价报告

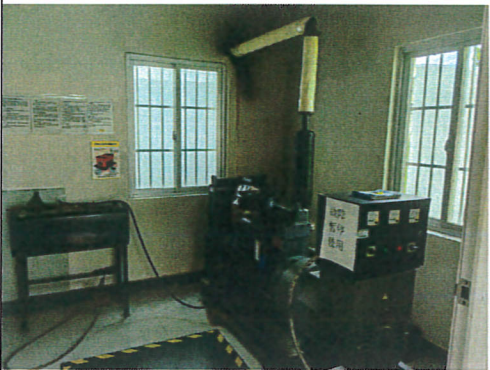
发电机（停用）
