东莞市中油迅兴实业有限公司中堂迅兴加油站安全现状评
价公示表

编号：HCAP-2024-0170（XP）

东莞市中油迅兴实业有限公司中堂迅兴加油站
安全现状评价报告

广东汇成检测技术股份有限公司

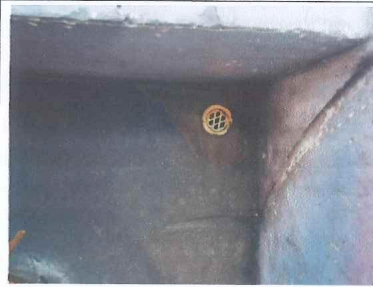
以下是整改照片
整改前（密闭卸油口地面有孔洞）

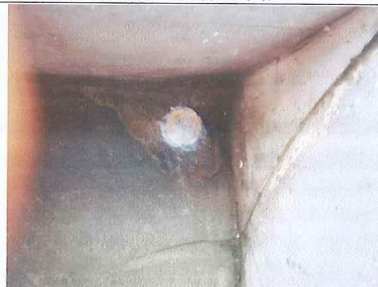
整改后（孔洞已封堵）
