中国石油天然气股份有限公司

广东信宜水口加油站

安全现状评价报告

广东汇成检测技术股份有限公司

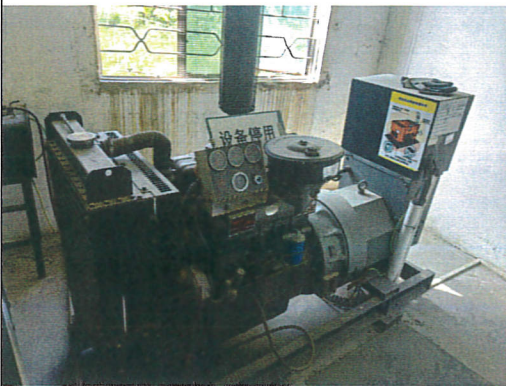
发电机（停用）
