茂名国诚石油有限公司

安全现状评价报告

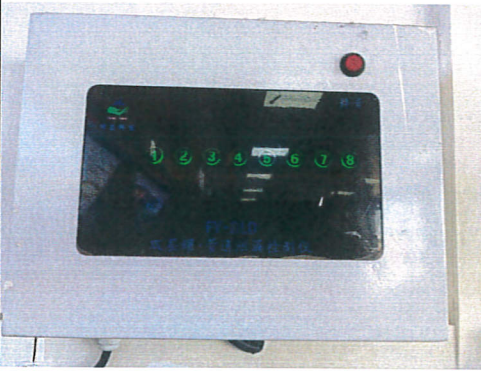
双层油罐双层油管在线渗漏监测系统

该加油站现设置有：40m³SF双层汽油罐3个；50m³SF双层柴油罐1个；6台4枪加油机，共计24支加油枪；针对汽油设置有加油、卸油油气回收处理系统。该加油站的总储存容积为145m³（柴油折半
